104 年度第 2 次代行檢查機構技術委員會會議紀錄

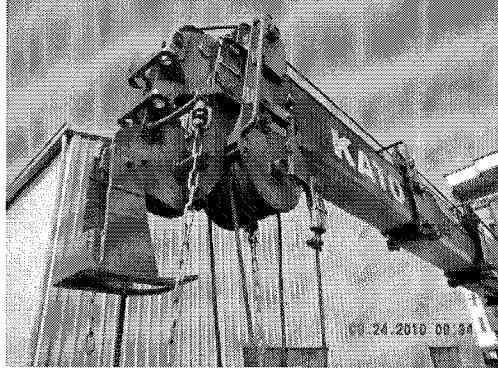
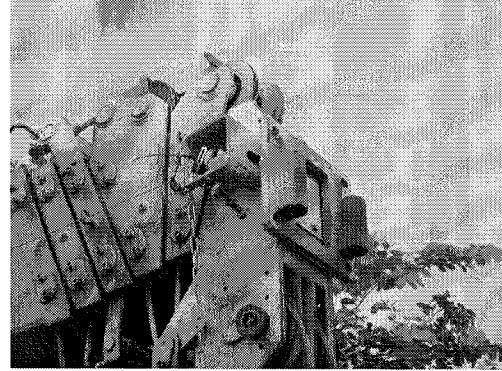
(一)直結式搭乘設備連結掛耳加裝於移動式起重機伸臂前端，如下圖，起重機是否應經變更檢查合格。

1. 經洽勞動檢查機構，如附圖所示伸臂加裝搭乘設備連結掛耳，因未涉及伸臂變更，排除「變更檢查」規定之適用。
2. 移動式起重機伸臂前端設置搭乘設備連結掛耳，如施工未涉及伸臂變更，且連

結部分之附屬裝置於起重作業時不承受荷重，對起重機安定度、伸臂強度及荷重能力影響甚微，應可排除「變更檢查」規定之適用。

3. 移動式起重機伸臂前端設置搭乘設備連結掛耳，懸掛直結部分施工應經專業機構簽認合格。
